STATICKÝ POSUDEK

Ze dne 10.4.2008

REKONSTRUKCE, NÁSTAVBA A PŘÍSTAVBA OBJEKTU
NEPOMUCKÁ 5, PRAHA 5

Ing.Jana Trunečková
TRUPRO servis-statická kancelář
Klapálkova 3138/16
Praha 4
149 00
Mobil. 605 344 002
janatrunecková@seznam.cz

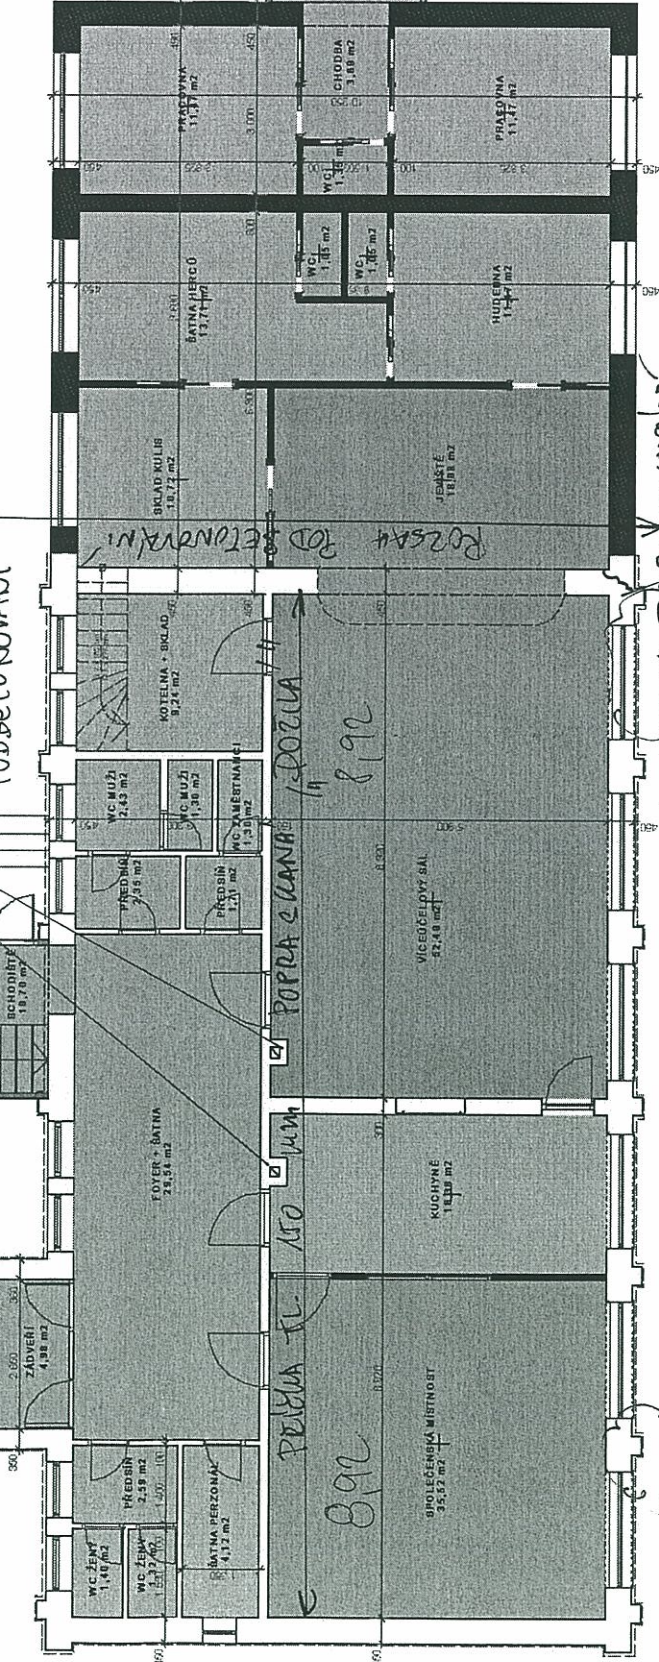
Uvažované půdorysné rozšíření je také problematické, neboť obsahuje suterén- z toho vyplývá podchytávka základů stávající štítové zdi ,části fasádní zdi směrem do ulice a totéž na straně druhé za prasklým pilířkem. Dalším důvodem podchytávky základů je budoucí schodiště vedoucí ze skladu (garáže) do přízemí.

SONDA DO ZAKLADŮ
 ZIŠTĚNÍ ZAKLAD. ZETINŮ

ROZSAH PODBETONOVÁNÍ
 NOVÝ STOUPĚN SONDA DO ZAKLADŮ (STARÝ TRÁNKŮ)
